GEOTECNOLOGIA APLICADA NO MAPEAMENTO DE ÁREAS DE RISCO DE MOVIMENTO DE MASSA

Nas páginas deste livro, adentramos a realidade da comunidade São José do Jacó, situada entre os bairros Rocas e Praia do Meio em Natal, Rio Grande do Norte. Foram gerados os níveis de exposição ao risco de movimento de massa, oferecendo uma base de dados sobre os riscos e a vulnerabilidade ambiental, sob a ótica da relação entre Sociedade e Natureza.

Para este estudo, foram empregados recursos tecnológicos e técnicas avançadas, como o aerolevanteamento com Aeronaves Remotamente Pilotadas (drones), o processamento de imagens em Sistemas de Informações Geográficas (SIG) e atividades de campo com aplicação de fichas. Essas metodologias nos permitiram obter dados sobre os fatores ambientais, estruturais, topográficos e pedológicos que influenciam a exposição ao risco.

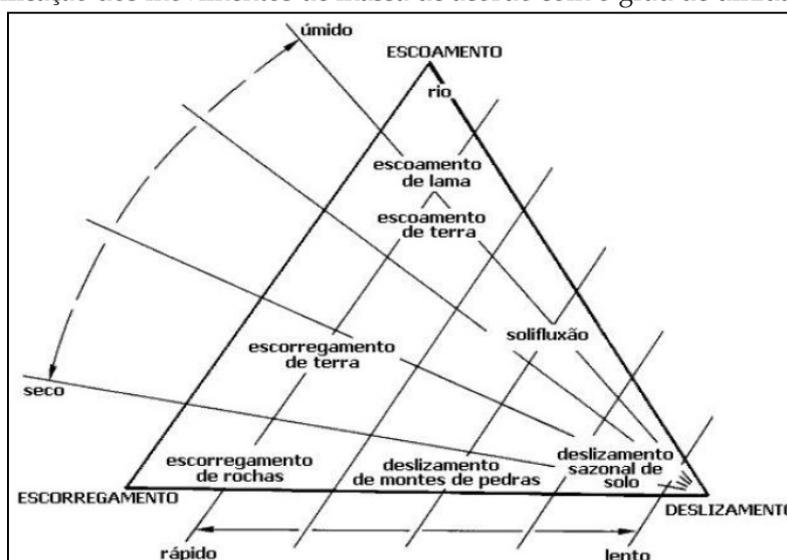
Figura 1 - Classificação dos movimentos de massa de acordo com o grau de umidade e velocidade.

O modelo da figura 1 exemplifica um pouco sobre processo e as diferenciações dos tipos de movimento de massa, a partir da velocidade do fluxo e do nível de umidade do material. A figura 2 apresenta alguns tipos de movimentos de massa.

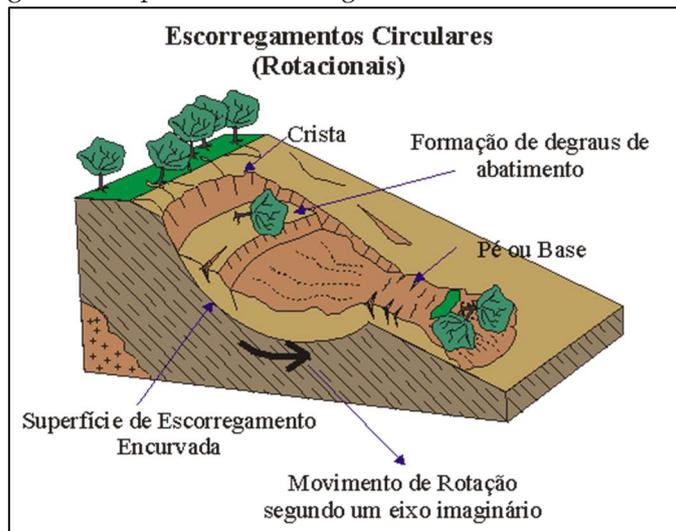
Figura 3 - Esquema de escorregamento circular ou rotacional.

O movimento geralmente possui tipos diferentes, como o rotacional ou circular (Figura 3), nesse caso a superfície de ruptura é curvada no sentido superior, em formato de colher, tendo o movimento de queda rotatório em torno do eixo paralelo ao contorno do talude. A ocorrência desses movimentos é mais frequente em materiais homogêneos e o escorregamento rotacional é o tipo mais comum de escorregamento em aterros.

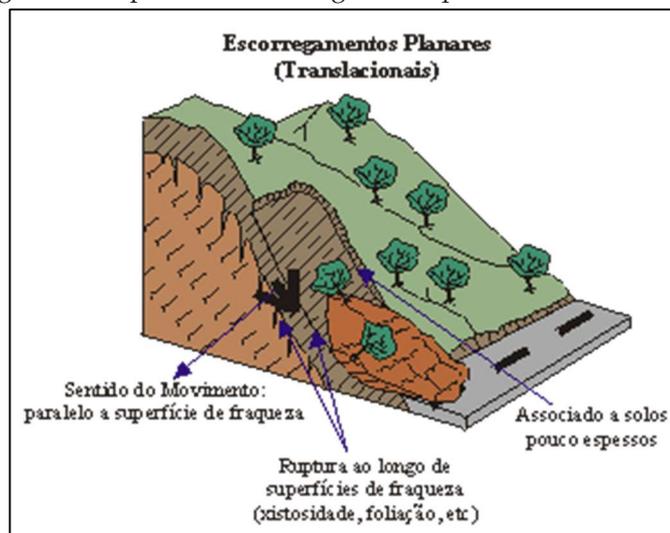
Figura 4 - Esquema de escorregamento planar ou translacional.

Outro tipo de escorregamento é o planar ou translacional (Figura 4), que apresenta uma superfície de ruptura em forma planar que acompanha descontinuidades mecânicas e hidrológicas já existentes no material. O material pode variar de solo solto até grandes blocos de rochas, ou ambos. Geralmente são mais raros que os escorregamentos rotacionais, e o movimento pode ter uma velocidade baixa ou até mesmo extremamente rápida, a depender de várias condições do local. Uma das principais formas de desencadeamento são as chuvas intensas, assim como para os escorregamentos rotacionais.

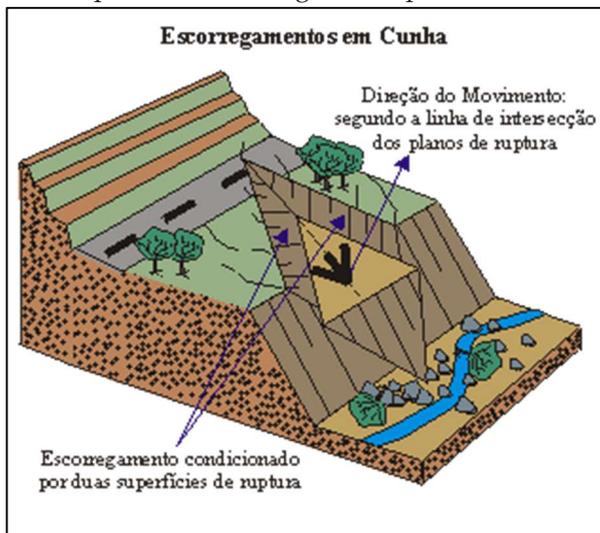
Figura 5 - Esquema de escorregamento planar ou translacional.

Outro tipo é o escorregamento em cunha (Figura 5), que tem sua gênese associada a regiões que apresentam relevo bastantes controlados por estruturas geológicas, como por exemplo, maciços rochosos em que existam duas estruturas planares, desfavoráveis a

estabilidade, ocasionando o deslocamento de uma porção ao longo do eixo destes planos (Tominaga, 2009).

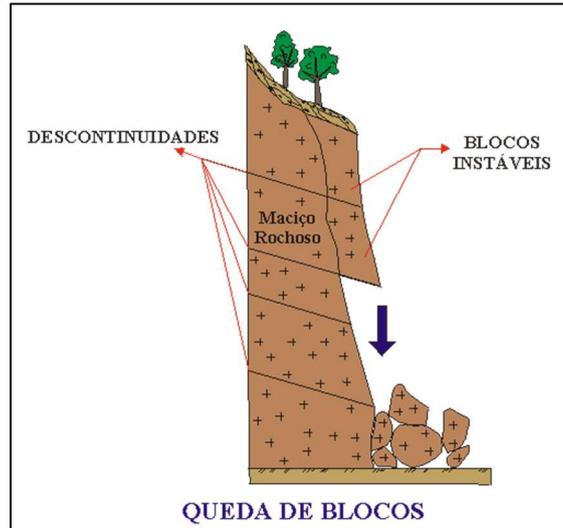
Figura 6 - Perfil esquemático de uma queda de blocos.

Na figura 6 podemos observar um exemplo de um perfil esquemático de queda de blocos.

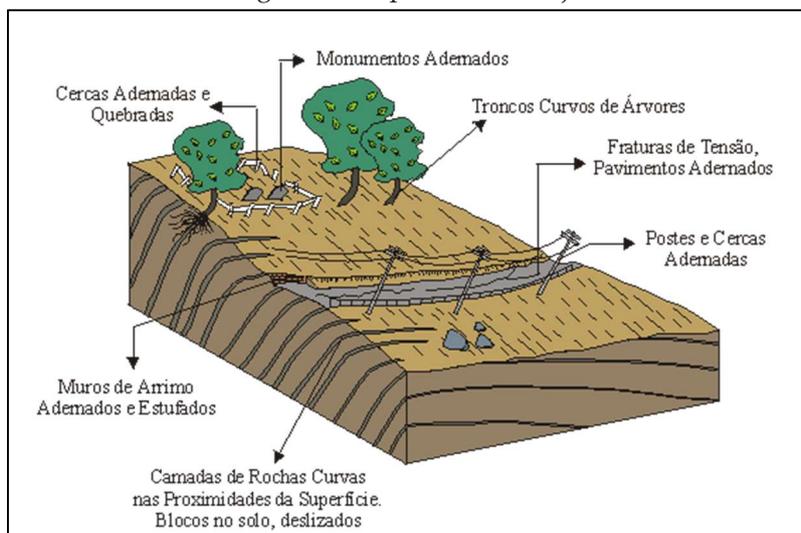
Figura 7 - Esquema de rastejo.

- a) Superficiais: movimentos sazonais, atingindo camadas superficiais de parte do terreno, estes rastejos perdem velocidade com a profundidade.
- b) Pré-ruptura: caracterizam-se pela ocorrência de movimentos acelerados que causam rupturas cisalhantes, é importante se observar a fim de prevenir a ocorrência de danos maiores.
- c) Pós-ruptura: a recorrência de movimentação na superfície após a ruptura.

Os rastejos estão associados a processos como o inchamento e a contração do solo devido as variações de condições de umidade, além da constante ação da gravidade, que em períodos de chuvas é intensificada pelo aumento do peso do solo e de tensões cisalhante, a variação térmica que resulta no deslocamento do material e a redução da coesão do solo devido ao aumento da umidade.

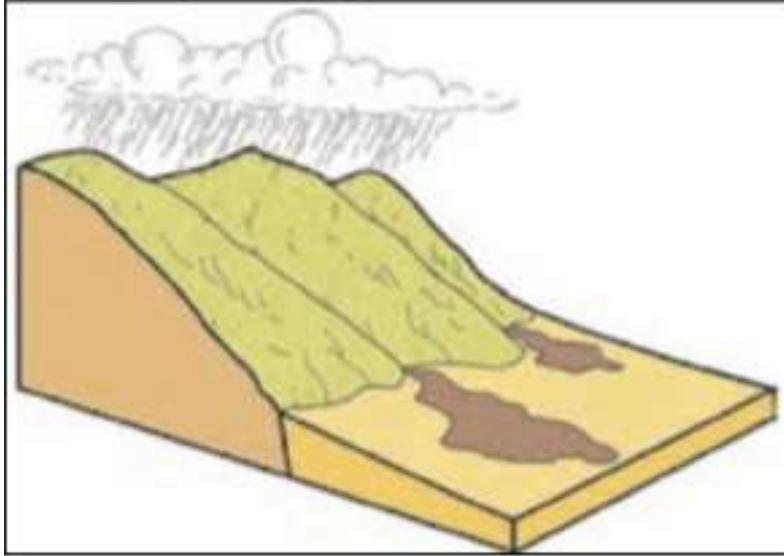
Figura 8 - Esquema de uma corrida.

As corridas (Figura 8) são os movimentos gravitacionais que geralmente atingem grandes velocidades devido as características do material transportado, que assume comportamento de um fluido viscoso quando em contato com um dado volume de água, isso acontece em virtude da perda de atrito interno pela destruição devido ao excesso de água. (Bezerra, 2016).

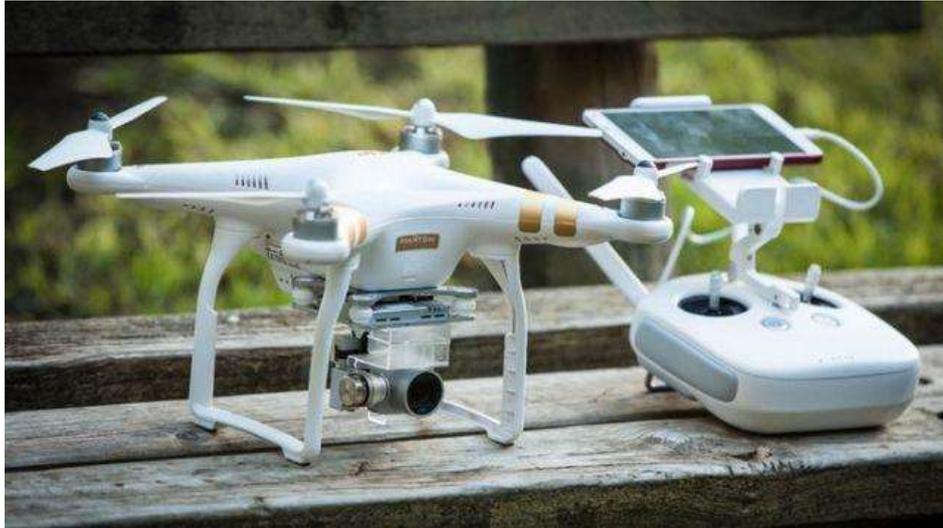
Figura 10 - Drone DJI Phantom 3 Professional

Para o levantamento de dados de sensoriamento remoto foi utilizado um VANT do modelo *Phantom 3 Professional*, da DJI (Figura 10), disponibilizado pelo Grupo de Pesquisa GEORISCO da UFRN.

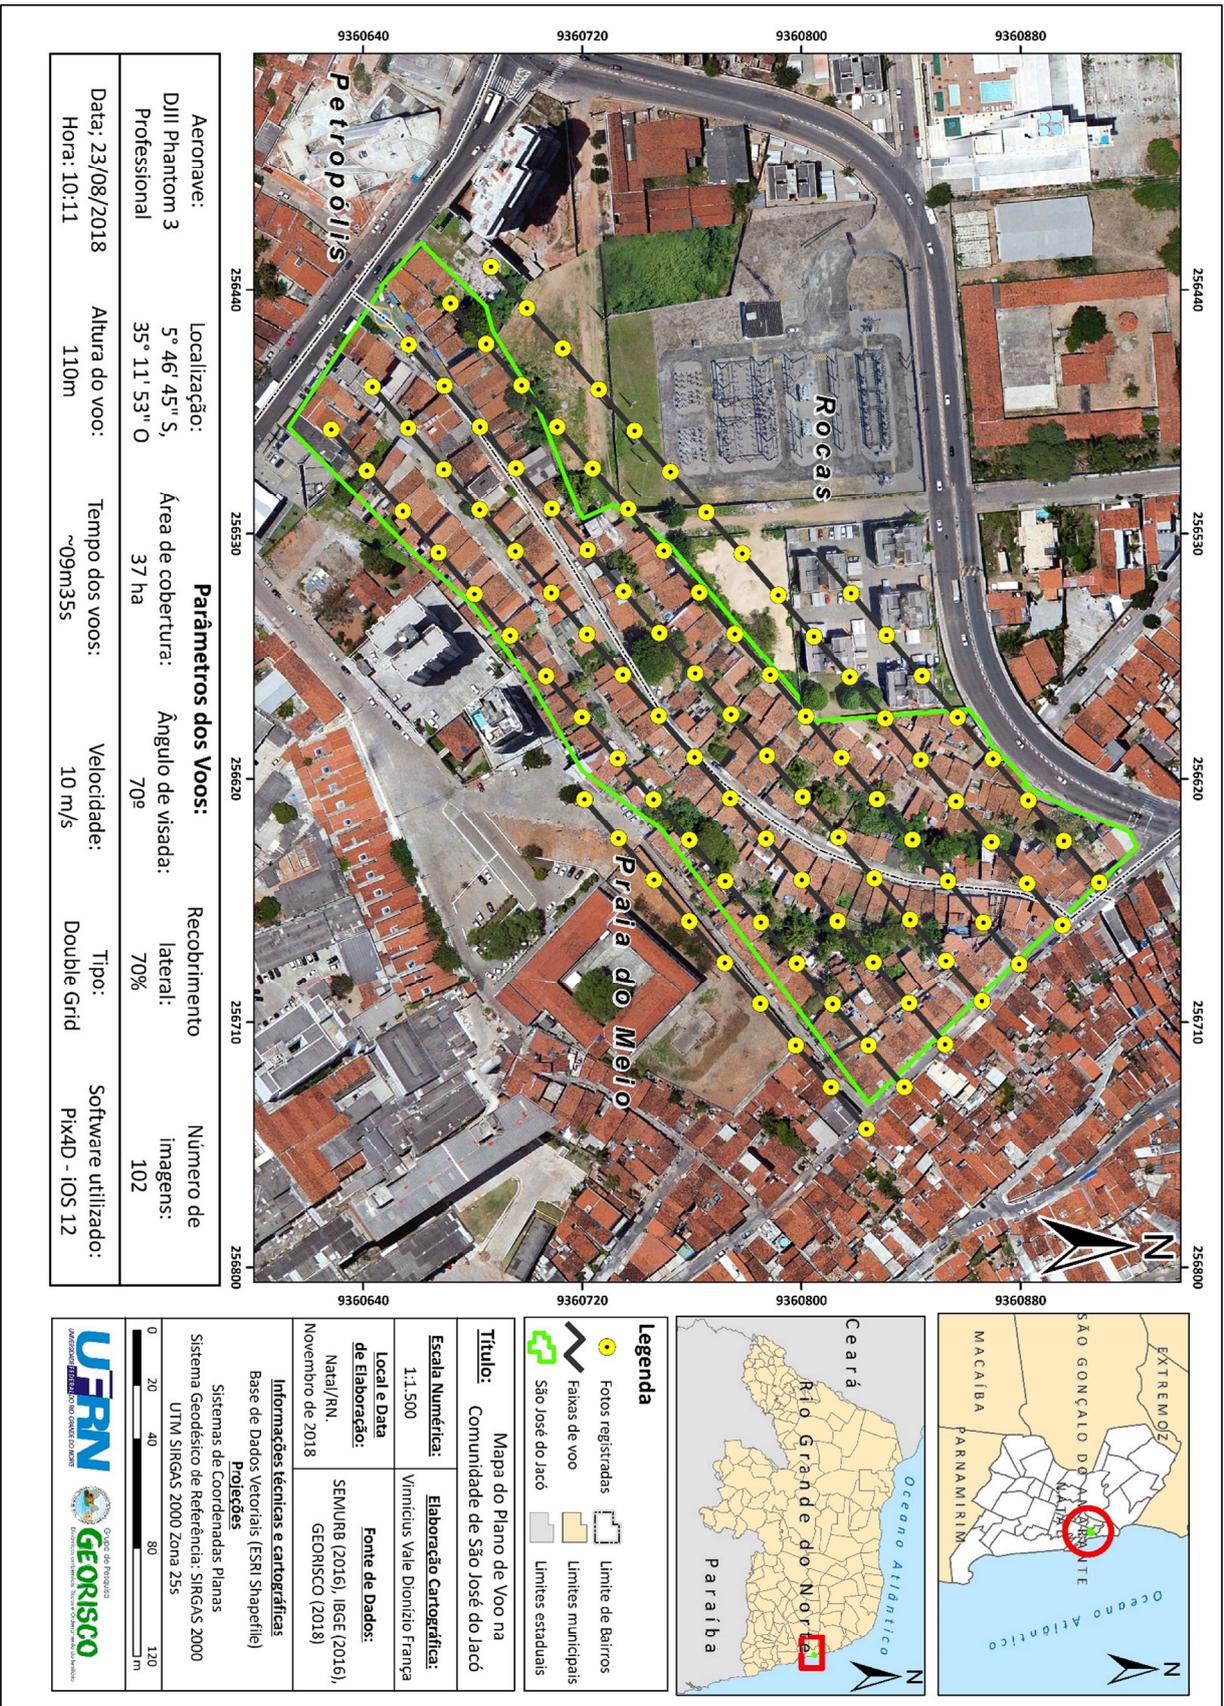
Mapa 2 - Mapa do Plano de Voo utilizado pelo ARP. Fonte: França (2018).

De acordo com a legislação brasileira, o uso envolveu um sistema de Aeronave Remotamente Pilotada (RPA), composto pela RPA e pela estação de pilotagem (RPS), além do link de comando e controle por rádio. O voo foi supervisionado pela RPS e foi classificado na categoria de Pilotagem por *Waypoint*, o que significa que houve um controle limitado da RPA. O plano de voo foi elaborado por meio do aplicativo *Pix4D Capture*, com uma altura de cerca de 110 metros e uma sobreposição lateral de 70%. A localização das fotografias obtidas e os parâmetros do voo podem ser observados no Mapa 2.

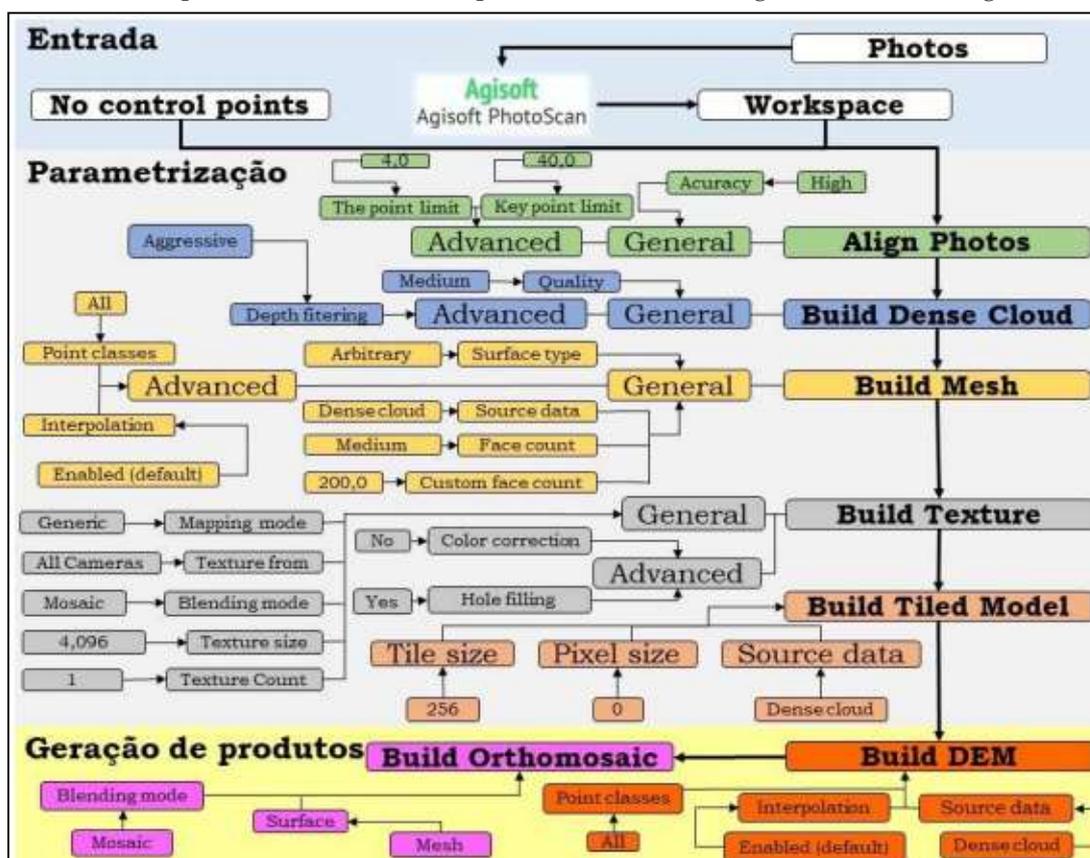
Figura 11 - Rotinas e parâmetros adotados no processamento das imagens no software *AgisoftPhotoScan*.

O processamento das fotografias foi executado no software *Agisoft PhotoScan*. Foram aplicadas as rotinas para alinhamento, identificação dos pontos homólogos e geração da ortofoto, com os parâmetros apresentados na figura 11. É importante ressaltar que, optou-se por inserir os parâmetros em inglês em virtude de esse ser o idioma utilizado no software *Agisoft PhotoScan*.

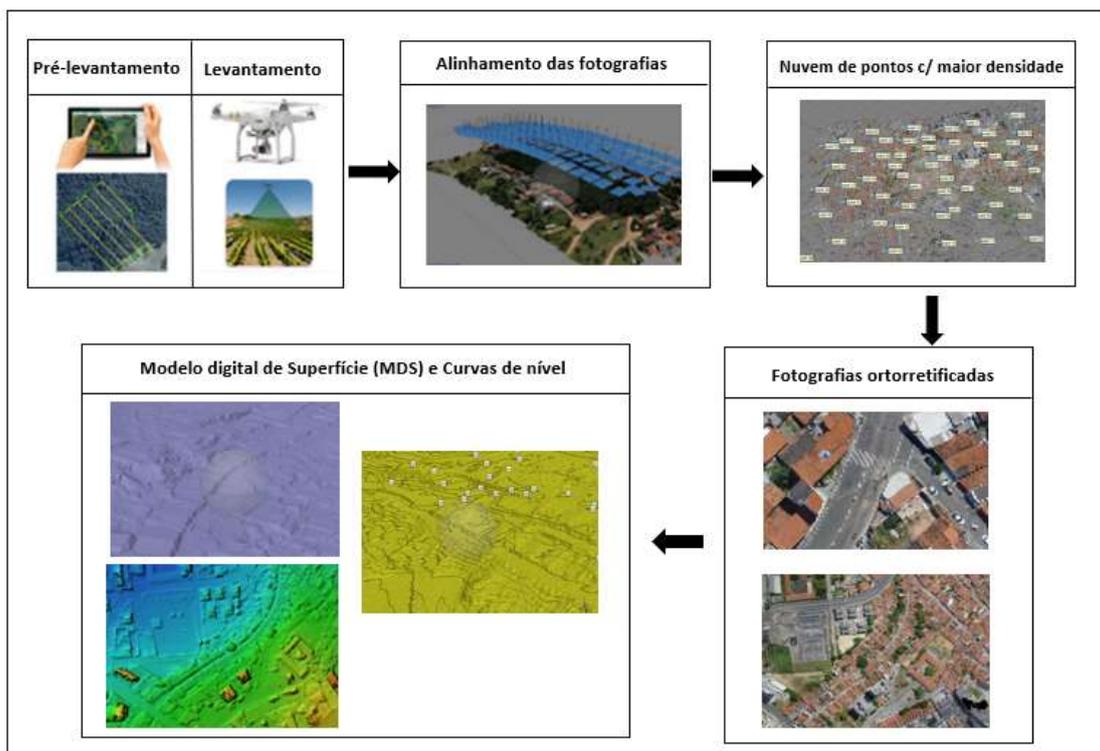
Figura 12 - Organograma das operações realizadas para aquisição e processamentos dos dados levantados com VANT.

A partir do processamento das imagens obtidas através do ARP foi possível elaborar diversos produtos cartográficos, para este trabalho iremos apresentar o MDS - Modelo Digital de Superfície, elaborado com as curvas de nível geradas pelo no software *Agisoft PhotoScan*.

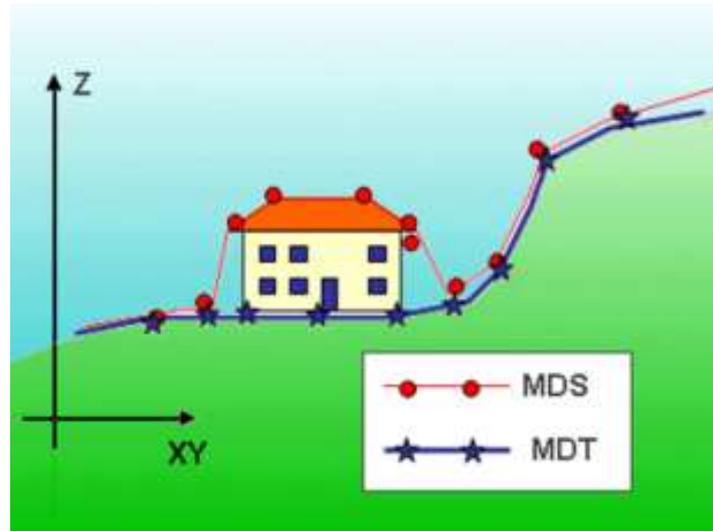
Figura 13 - Diferença entre MDS e MDT.

Como produto deste processamento, além do ortomosaico, foi possível elaborar mapas como MDS – Modelo Digital de Superfície, e MDT – Modelo Digital do Terreno.

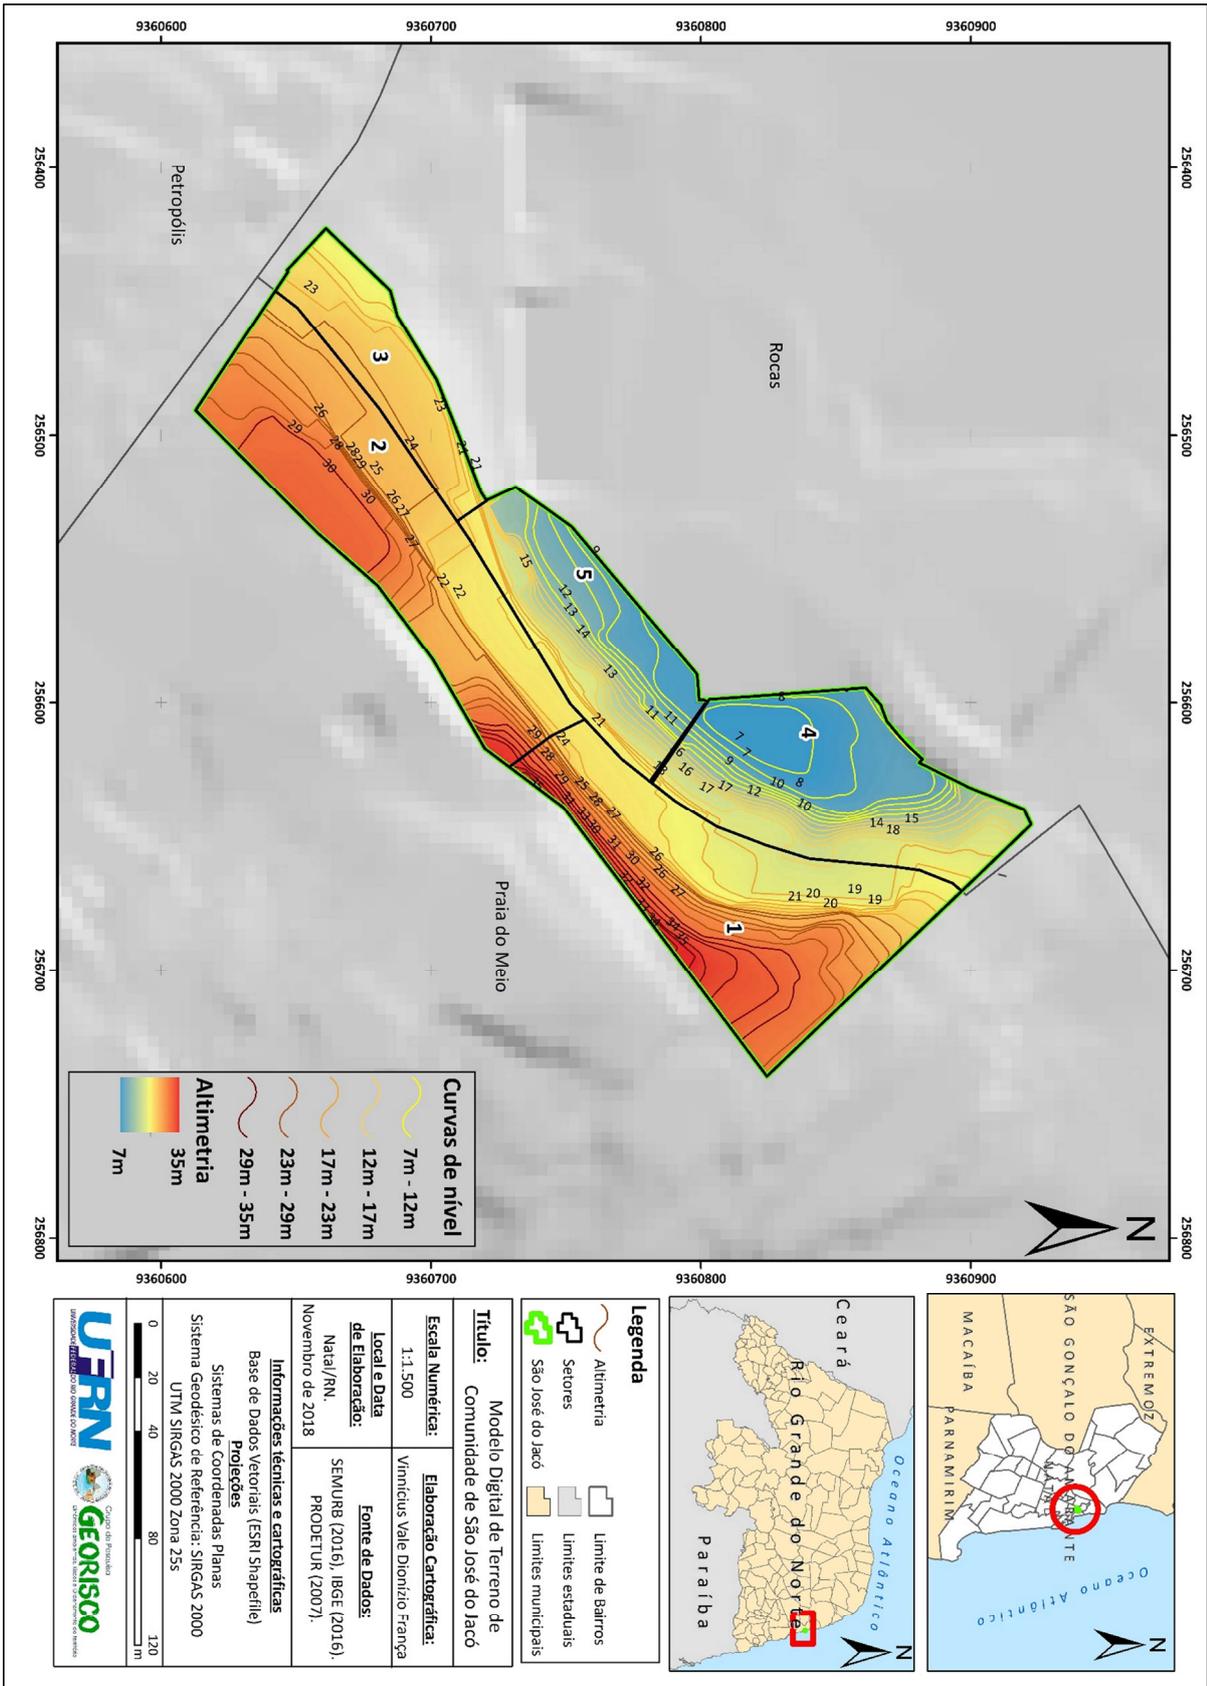
Mapa 4 - MDT da Comunidade do Jacó. Fonte: Franca (2018).

O MDT da Comunidade do Jacó, pode ser observado no Mapa 4. Aonde a altimetria vai desde 7m até 35m, as curvas de nível utilizadas são do PRODETUR, do ano de 2007, porém são as mais recentes e de qualidade geradas para a região e para o município de Natal, com um intervalo de apenas 1 metro. Através dessas curvas de nível foi possível elaborar também um Mapa de Declividade da Comunidade do Jacó, como é possível observar no Mapa 5.

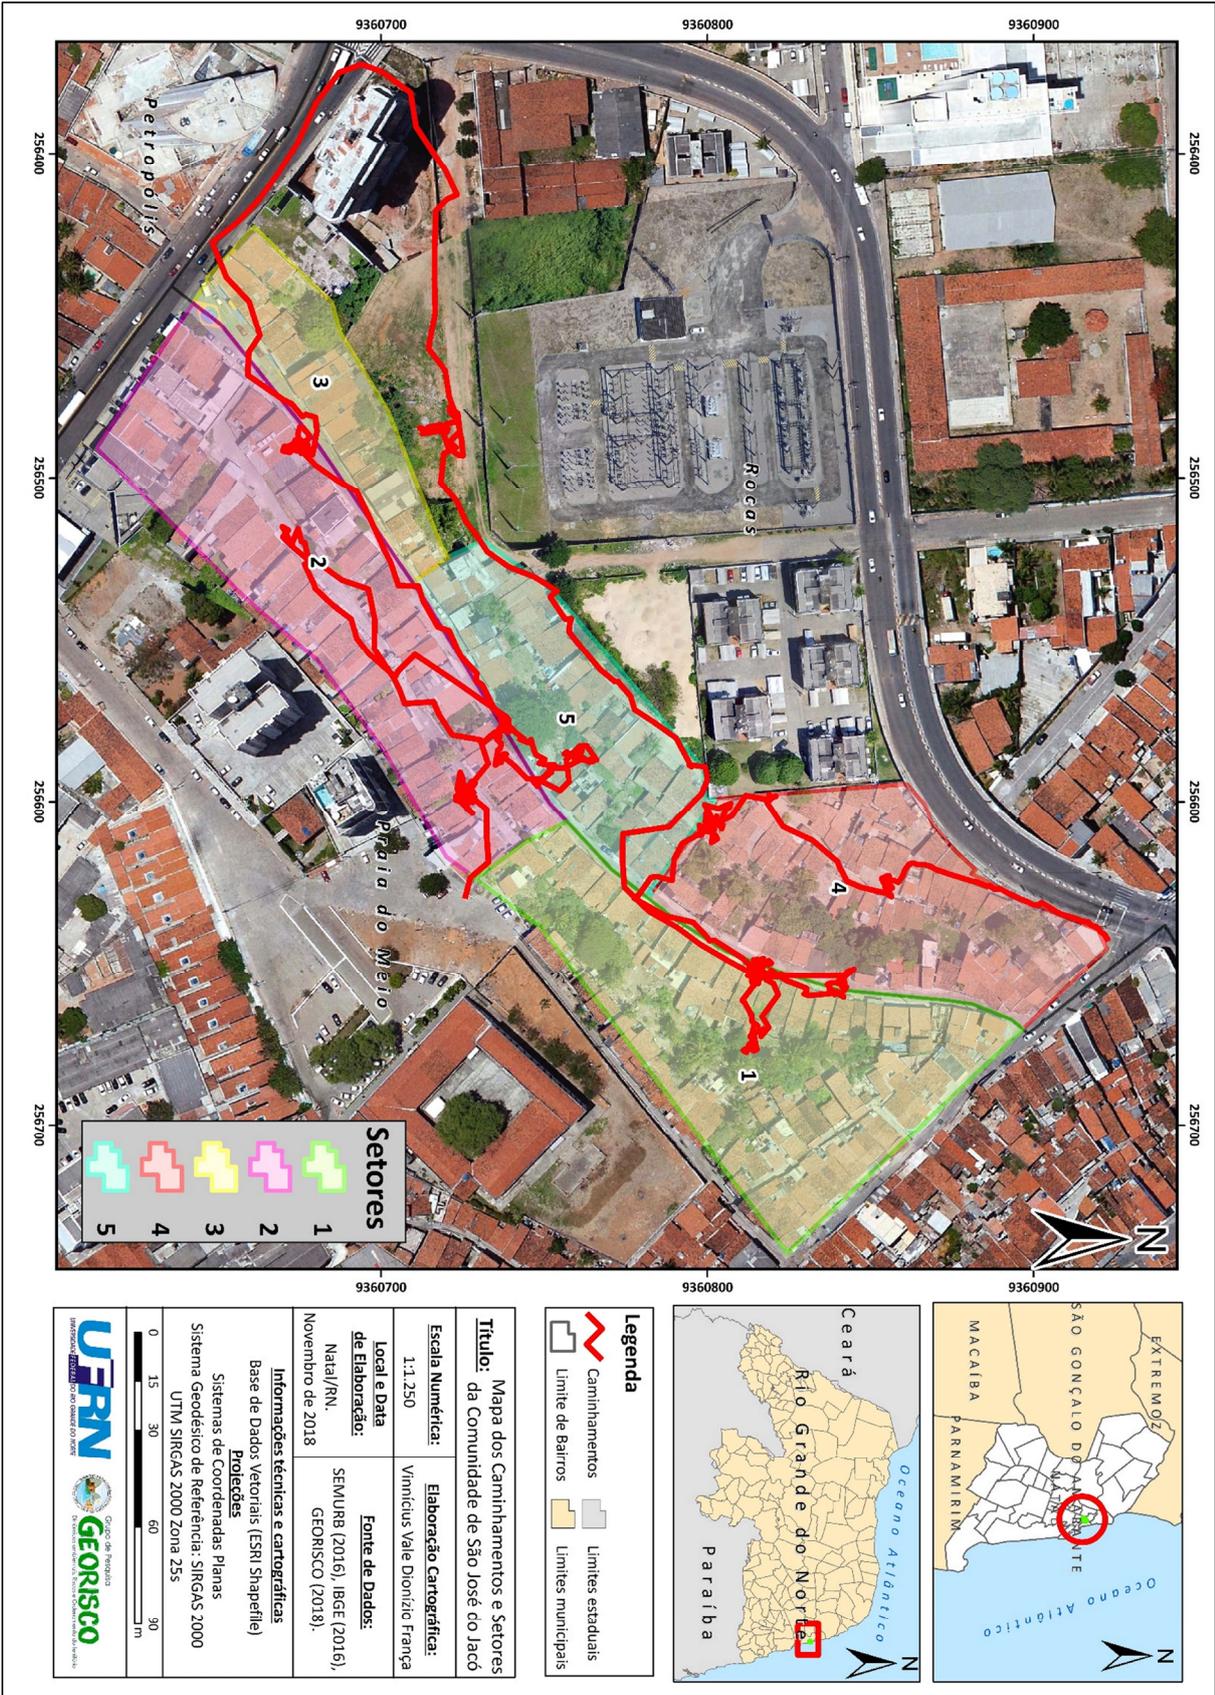
Mapa 6 - Mapa dos setores da comunidade do Jacó. Fonte: França (2018).

Tal metodologia pode ser utilizada em outras áreas de estudo com setores individualizados, como o local em questão, que foi dividido em cinco setores. As fichas de campo foram aplicadas por setores, e a setorização foi feita levando em consideração algumas delimitações da comunidade, como escadarias, encostas, ruas e becos. O mapa 6 mostra como os setores da comunidade do Jacó foram divididos e o caminho percorrido durante a aplicação da ficha.

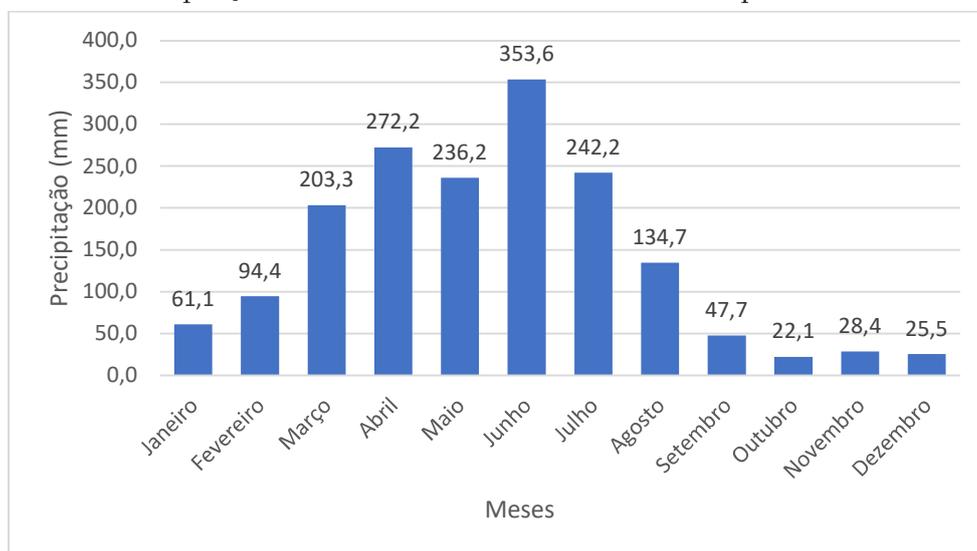
Gráfico 1 - Precipitação acumulada média mensal, referente ao período de 1981 - 2010.

O clima local é diretamente influenciado pela ZCIT - Zona de Convergência Intertropical, que se localiza sobre a área aproximadamente durante o período de verão e outono, coincidindo com os valores dispostos no gráfico.

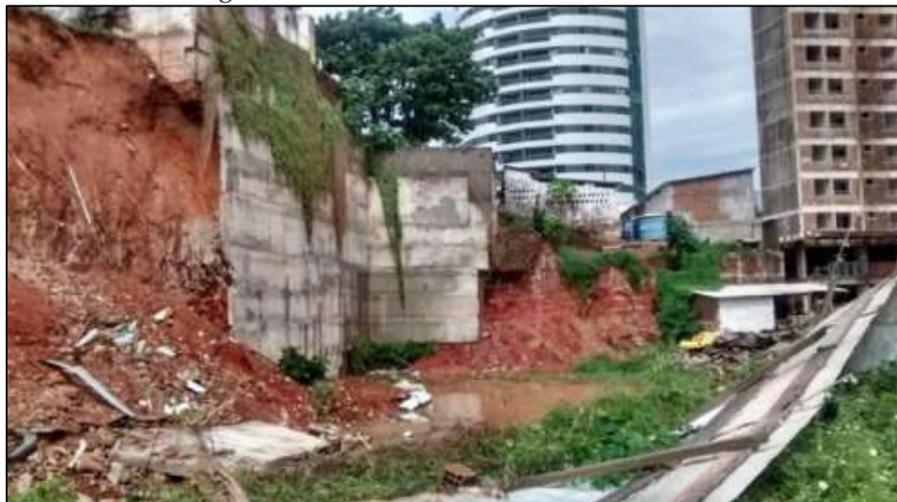
Figura 15 - Muro de arrimo desaba em 2016.

No mesmo período, na comunidade do Jacó, aproximadamente 13 casas foram interditadas devido à queda de um muro de arrimo (ver Figura 15). Em 2016, também durante um período de fortes chuvas na cidade, o muro de arrimo, que estava passando por obras de reconstrução, desabou novamente (ver Figura 16).

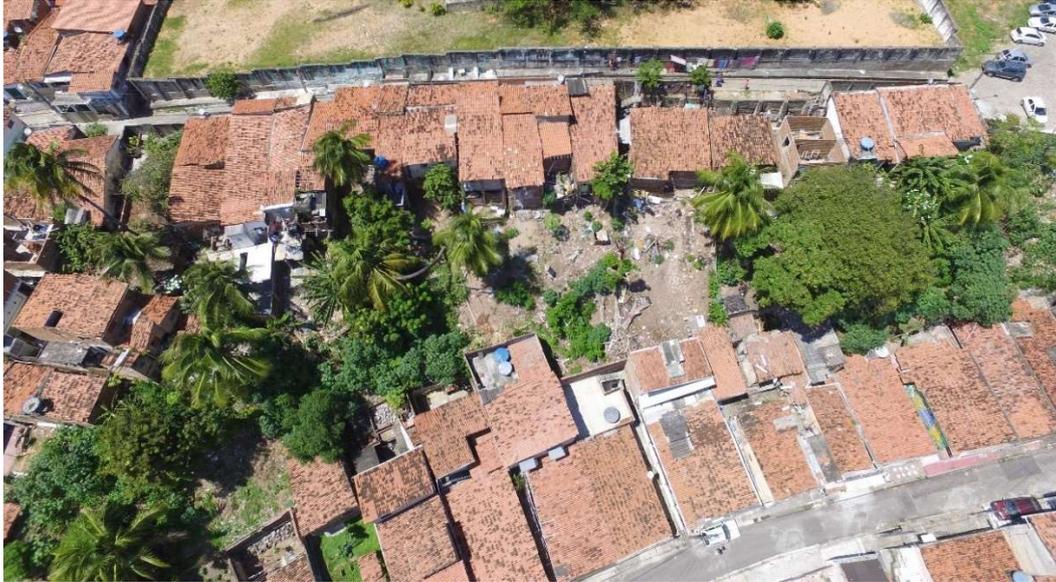
Figura 17 - Fotografia área do setor 1 da comunidade do Jacó.

O setor 1 compreende a porção leste do Jacó, totalmente dentro do bairro de Praia do Meio, limitando-se ao demais setores pela Av. Des. Lins Bahia e por um pequeno beco que liga o Centro de Turismo até a comunidade. A encosta possui casas tanto no topo como na base, como é possível observar na Figura 17 obtida através do drone DJI Phantom 3 Professional.

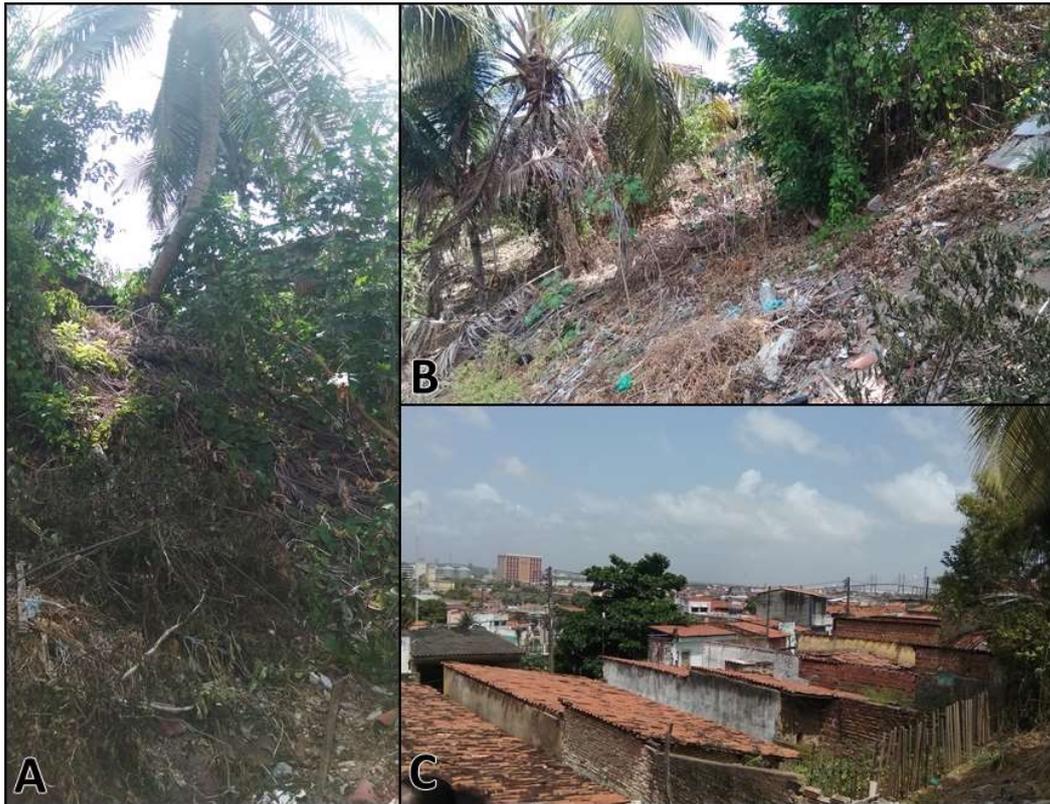
Figura 18 - Setor 1 da Comunidade de São José do Jacó.

Durante a aplicação da ficha de campo, foi possível observar a encosta a partir do quintal de uma casa (Figura 18-B). Lá, observamos lixo, entulho, gramíneas, árvores de pequeno porte e árvores inclinadas, como mostra a Figura 18-A. As casas na base da encosta podem ser observadas na Figura 18-C, algumas das quais possuem contenções improvisadas, como o uso de pneus e tábuas ou compensados. A ausência de obras de contenção é um ponto que requer análise e melhoria. Os tipos de movimento de massa que podem ocorrer na área são principalmente rastejos, escorregamentos rotacionais e corridas. Dentre os cinco setores analisados, o setor 1 não é o mais preocupante, porém também não é o setor mais seguro do ponto de vista da exposição.

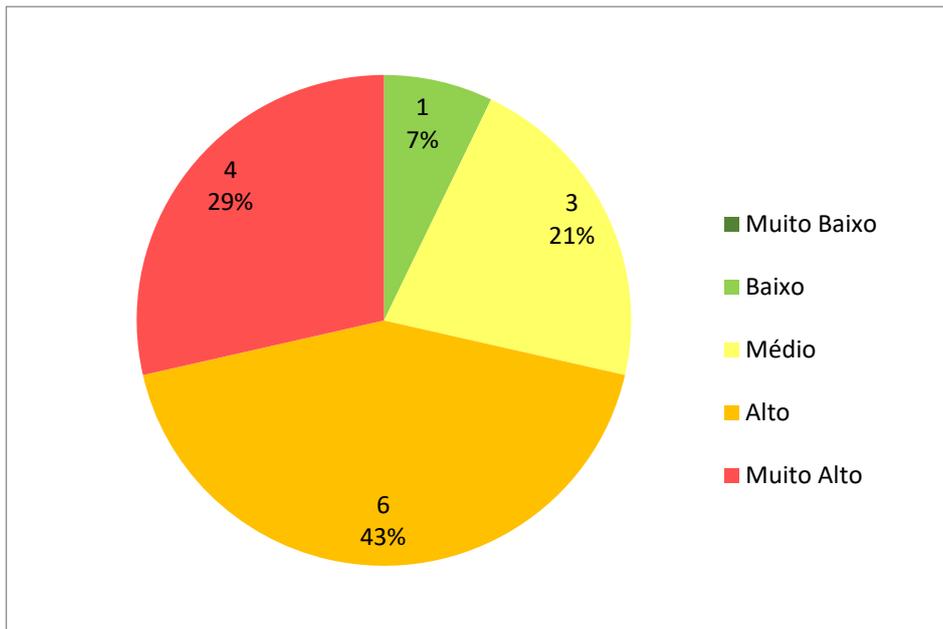
Gráfico 2 - Níveis de Exposição para Movimento de Massa para o Setor 1.

Como apresenta o Quadro 6, para o Setor 1, os fatores que ficaram no *Alto*, foram: V3 - Perfil como convexo; V7 - Qualidade estrutural das casas com casas de alvenaria sem fundação, sem calha, estrutura deficiente, com presença de rachaduras; V8 - Rede de esgotamento sanitário com 80% fossa e/ou sumidouro; V9 - Rede de águas pluviais com Presença de bueiros/canaletas mal distribuídos e frequentemente entupidos e/ou canaletas quebradas; V11 - Lançamento de detritos (lixo/entulhos), com presença de grandes quantidades de detritos/lixo despejados frequentemente nos mesmos locais; e V14 - Impermeabilização da encosta (% de ocupação de casas e vias públicas) com 36% a 49% de ocupação.

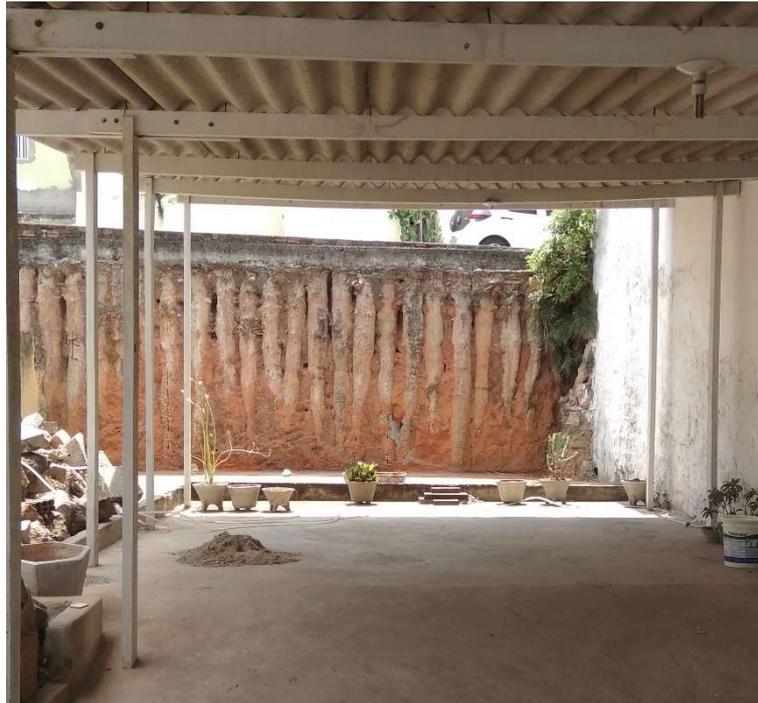
Figura 19 - Corte vertical na encosta do setor 2.

O setor 2 compreende a porção sudoeste do Jacó, também se limitando aos demais setores pela Av. Des. Lins Bahia, e um pequeno beco, o setor está totalmente inserido no bairro da Praia do Meio. Diferente do setor 1, a encosta do setor 2 é formada por um corte abrupto de cerca de 3 a 4 metros de altura, como mostra a Figura 19.

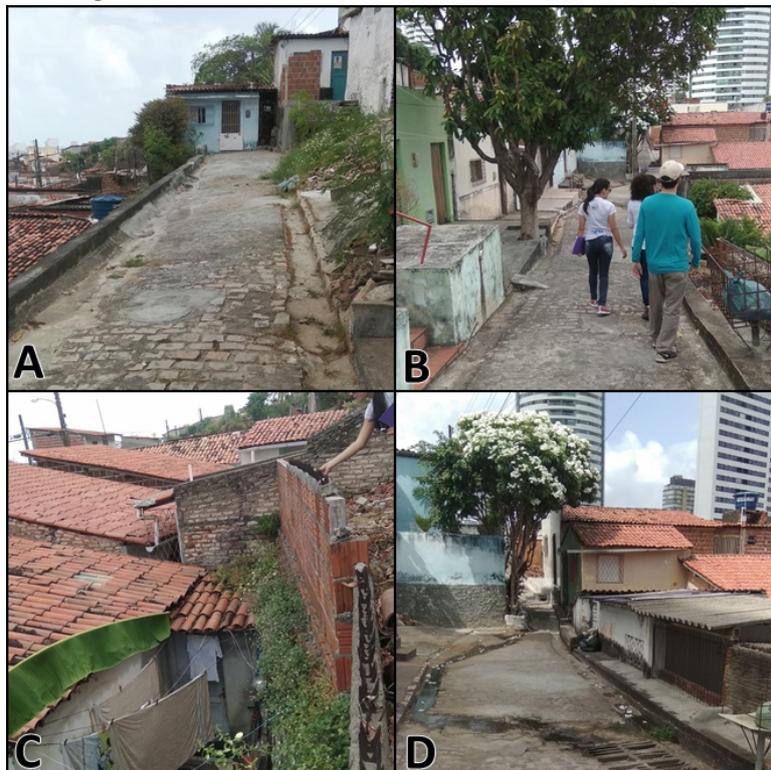
Figura 20 - Setor 2 da Comunidade de São José do Jacó.

O setor possui uma pequena rua estreita que divide a parte mais alta e a parte mais baixa (figura 20-A; B; D), a maioria das casas possuem muros de arrimo ou boas contenções com rochas, pedras e concreto armado, nos quintais das casas de baixo (figura 20-C). Dentre os setores analisados o setor 2 é um dos menos preocupantes, que apresentou melhores condições de estrutura das casas e de contenção da encosta.

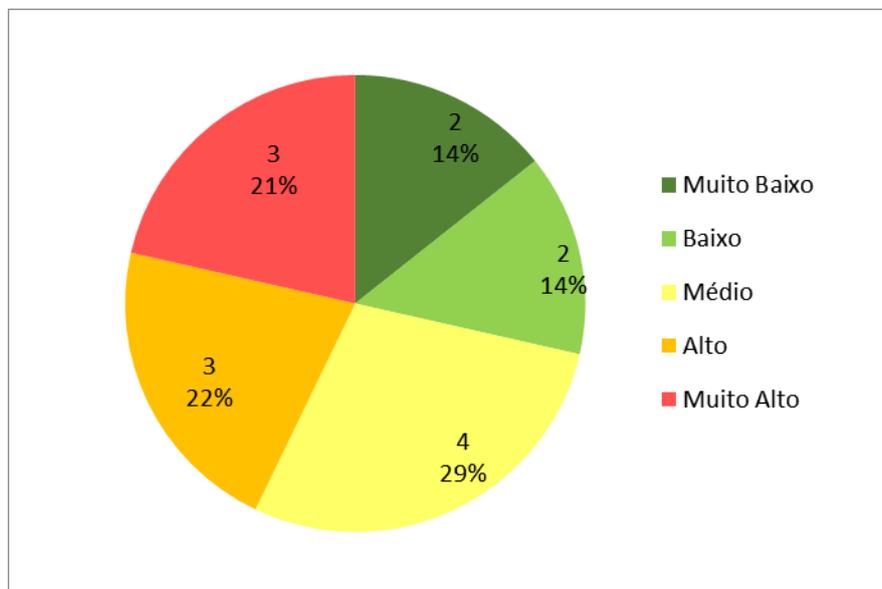
Gráfico 3 - Níveis de Exposição para Movimento de Massa para o Setor 2.

Como mostra o Quadro 7, o Setor 2 apresentou apenas duas variáveis com níveis *Muito Alto*, que foram V1 - Declividade, com declividades maiores que 45°; V3 - Perfil,

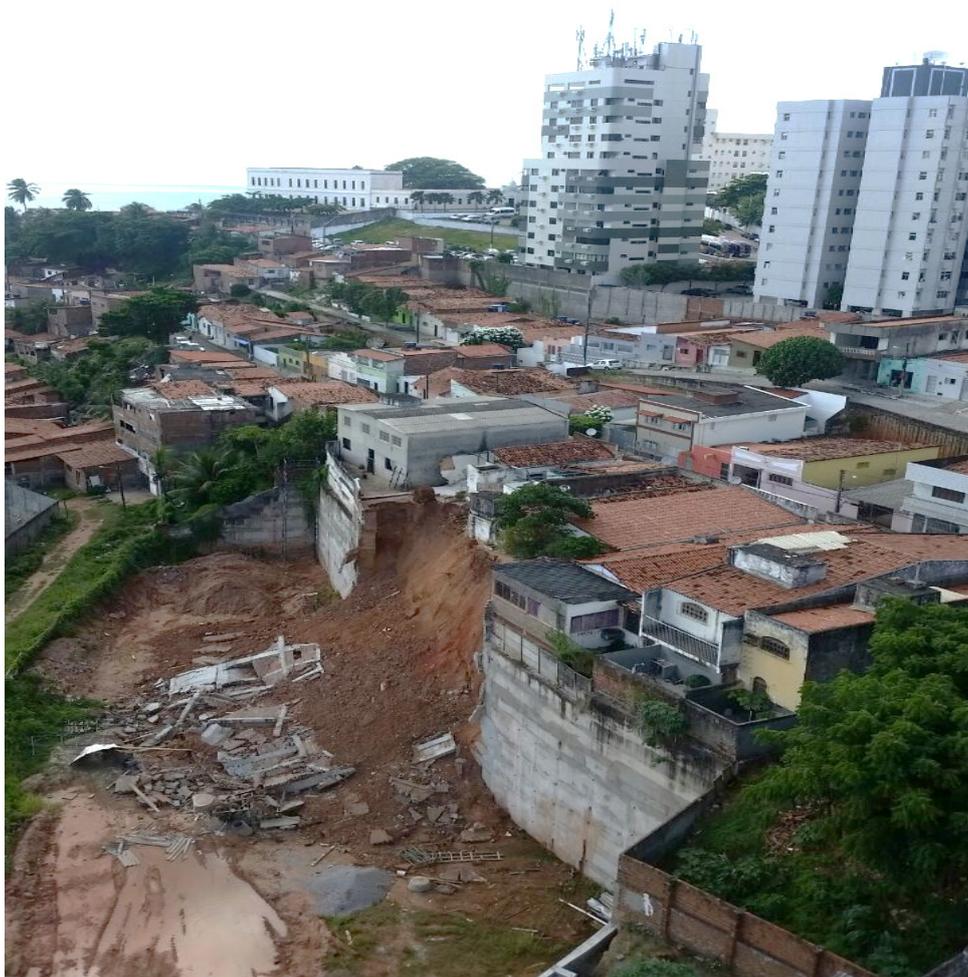
Figura 21 - Muro de arrimo no setor 3 cai após fortes chuvas em 2016.

O setor 3 compreende a porção leste da comunidade do Jacó, está localizado inteiramente no bairro das Rocas, tendo como divisão dos demais setores a Av. Des. Lins Bahia e uma encosta. O setor diferente dos primeiros dois setores, possui maiores níveis de exposição, e também apresenta histórico de eventos como a queda de um muro de arrimo por duas vezes. Em 2014 o muro caiu e atingiu cerca de 12 famílias, após um tempo uma empresa privada começou as obras para a reconstrução do muro, porém em 2016 em um período de chuvas intensas, o muro desabou novamente (Figuras 21 e 22). O setor 3 só possui casas no topo da encosta.

Porém, é importante ressaltar que grande parte da encosta possui as contenções necessárias, embora necessitem de estudos e avaliações para possíveis reparos, visando evitar incidentes semelhantes aos ocorridos em 2014 e 2016 com parte do muro de arrimo. Esses incidentes prejudicaram diversas famílias, que precisaram deixar suas residências e estão vivendo com o auxílio do aluguel social pago pela Prefeitura de Natal. Muitas vezes, essas famílias acabam morando em locais onde não se sentem confortáveis e prefeririam retornar às suas antigas casas na comunidade do Jacó. Os tipos de movimentos de massa possíveis incluem tombamentos, corridas e deslizamentos planares.

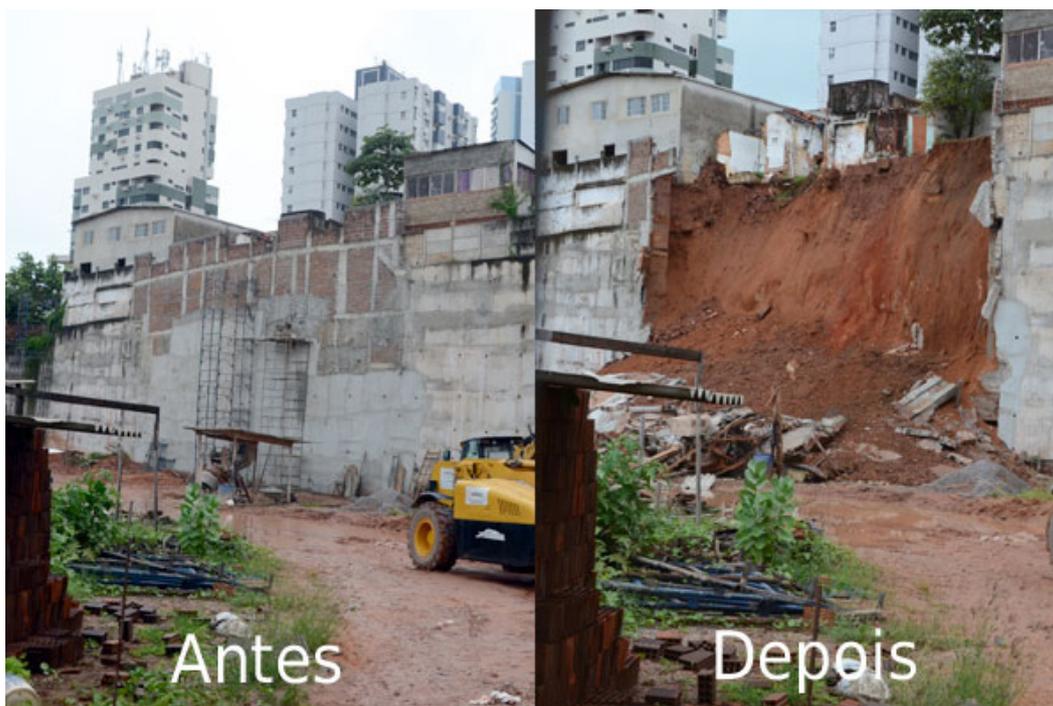
Figura 22 - O antes e depois do Muro de Arrimo em 2016.

Após a queda do muro de arrimo em 2016, a obra não foi refeita, e todas as casas no topo da encosta foram interditadas pela Defesa Civil Municipal, como ilustrado na Figura 23-B. Na Figura 23-A, é possível observar as casas que possuem muro de arrimo nos fundos, porém ainda correm risco de desabarem, razão pela qual também foram interditadas. Nas Figuras 23-C e 23-D, podem-se visualizar os muros de arrimo ao longo de toda a encosta, que tem aproximadamente 15 metros de altura e uma declividade de praticamente 90°. Além da inclinação e do perfil, fatores como solo exposto e existência de cortes na encosta aumentam o risco de movimentos de massa.

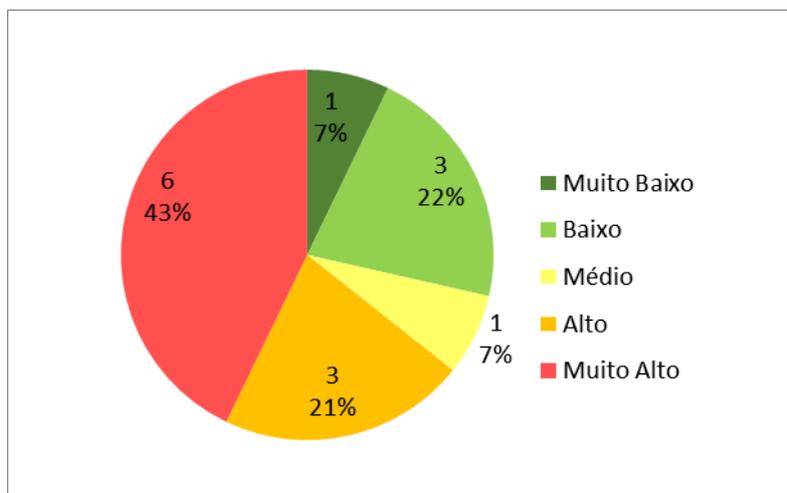
Gráfico 4 - Níveis de Exposição para Movimento de Massa para o Setor 3.

Como mostra o Quadro 8, o setor 3 apresentou seis fatores com níveis que ficaram com níveis de *Muito Alto*, foram elas: V1 - Declividade (medida em graus) > com >45°; V3 - Perfil sendo Vertical; V5 - Evidências, com presença de cicatrizes com ravinamentos, fendas, barrigas e árvores inclinadas; V12 -Existência de corte e/ou aterros com cortes e/ou aterros maiores que o anterior e sem contenções; V13 - Cobertura vegetal com solo exposto; V14 - Impermeabilização da encosta (% de ocupação de casas e vias públicas) com >50%.

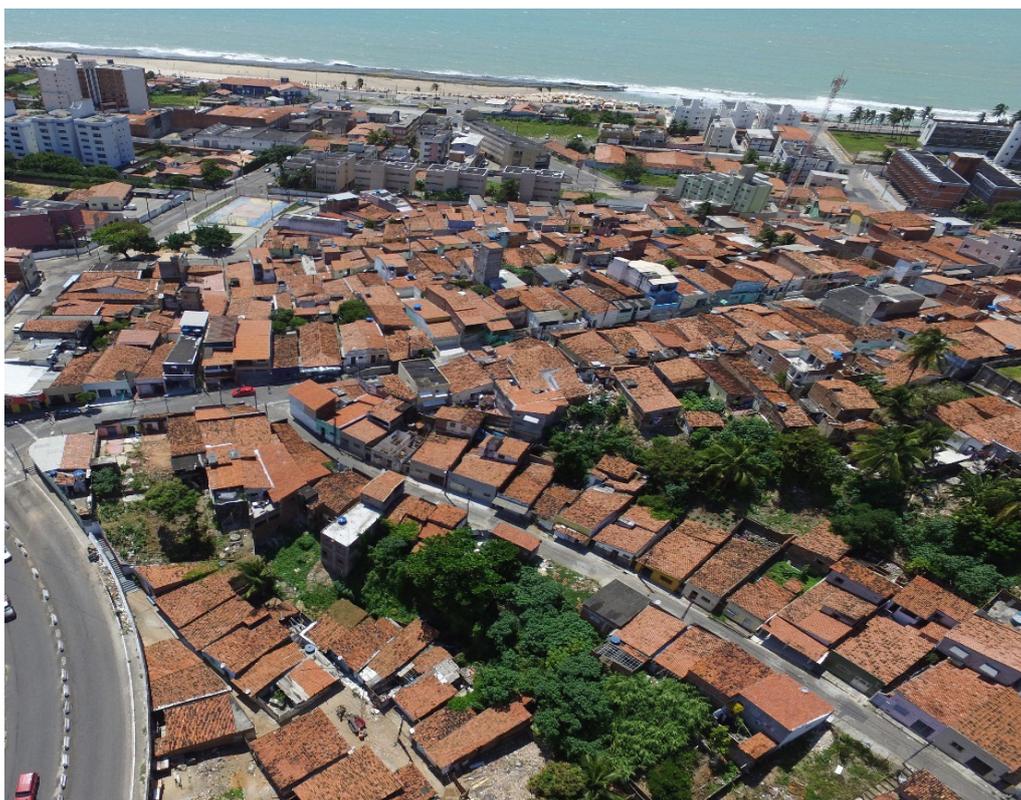
Figura 24 - Fotografia aérea de parte do setor 1 e 4.

O setor 4 compreende a porção norte da Comunidade do Jacó, ficando localizado totalmente no bairro das Rocas, faz limite com os outros setores a partir da Av. Des. Lins Bahia e uma escadaria. Na figura 24 é possível observar uma fotografia aérea obtida através do drone DJI Phantom 3 Professional do setor 4 e parte do setor 1.
