GEOTECNOLOGIA APLICADA NO MAPEAMENTO DE ÁREAS DE RISCO DE MOVIMENTO DE MASSA

Nas páginas deste livro, adentramos a realidade da comunidade São José do Jacó, situada entre os bairros Rocas e Praia do Meio em Natal, Rio Grande do Norte. Foram gerados os níveis de exposição ao risco de movimento de massa, oferecendo uma base de dados sobre os riscos e a vulnerabilidade ambiental, sob a ótica da relação entre Sociedade e Natureza.

Para este estudo, foram empregados recursos tecnológicos e técnicas avançadas, como o aerolevanteamento com Aeronaves Remotamente Pilotadas (drones), o processamento de imagens em Sistemas de Informações Geográficas (SIG) e atividades de campo com aplicação de fichas. Essas metodologias nos permitiram obter dados sobre os fatores ambientais, estruturais, topográficos e pedológicos que influenciam a exposição ao risco.

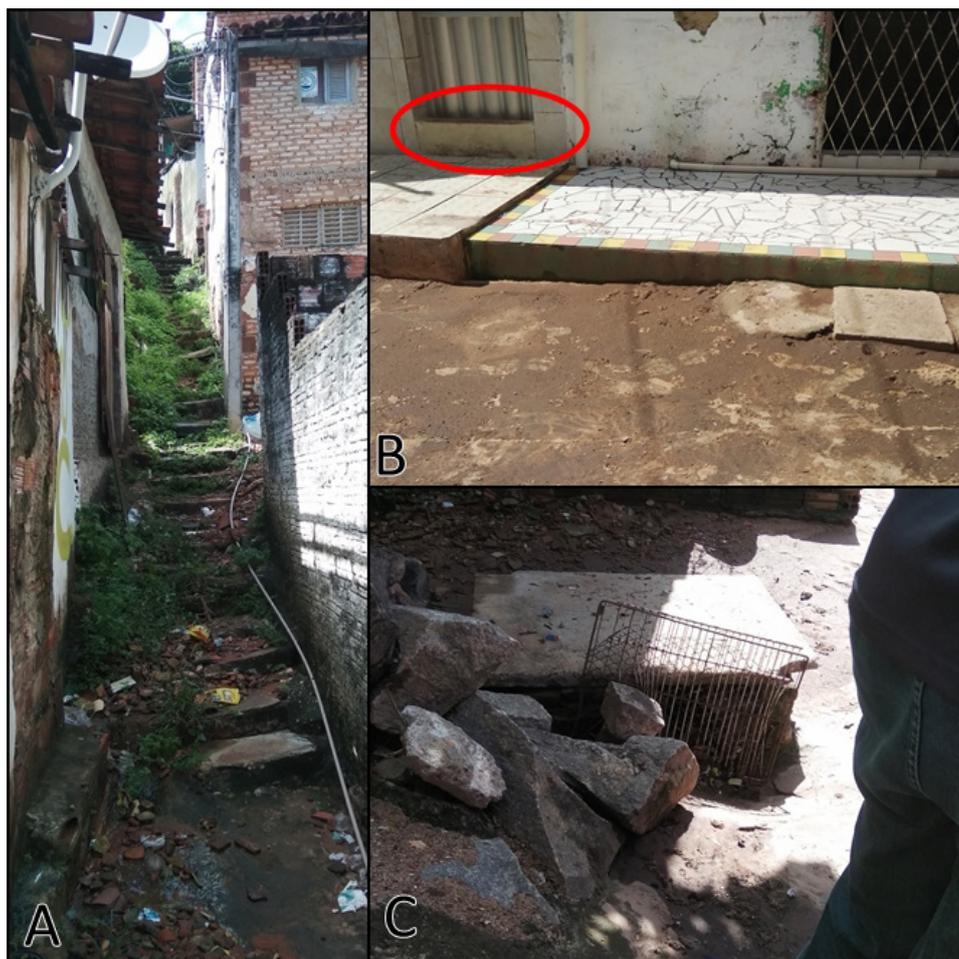
Figura 25 - Problemas no Setor 4 da Comunidade do Jacó.

A área abriga casas tanto no topo quanto na base da encosta, apresentando também as cotas altimétricas mais baixas do Jacó. Isso contribui para que grande parte da drenagem natural das chuvas desça pelas escadarias (Figura 25-A) e pela própria encosta, resultando no acúmulo de água no centro do setor e causando alagamentos. Durante as visitas à comunidade, os moradores relataram que essa área costuma alagar sempre que há chuvas intensas. Foi possível observar medidas preventivas adotadas pela população, como a construção de batentes altos nas entradas das casas (Figura 25-B), na tentativa de evitar a entrada de água em suas residências.

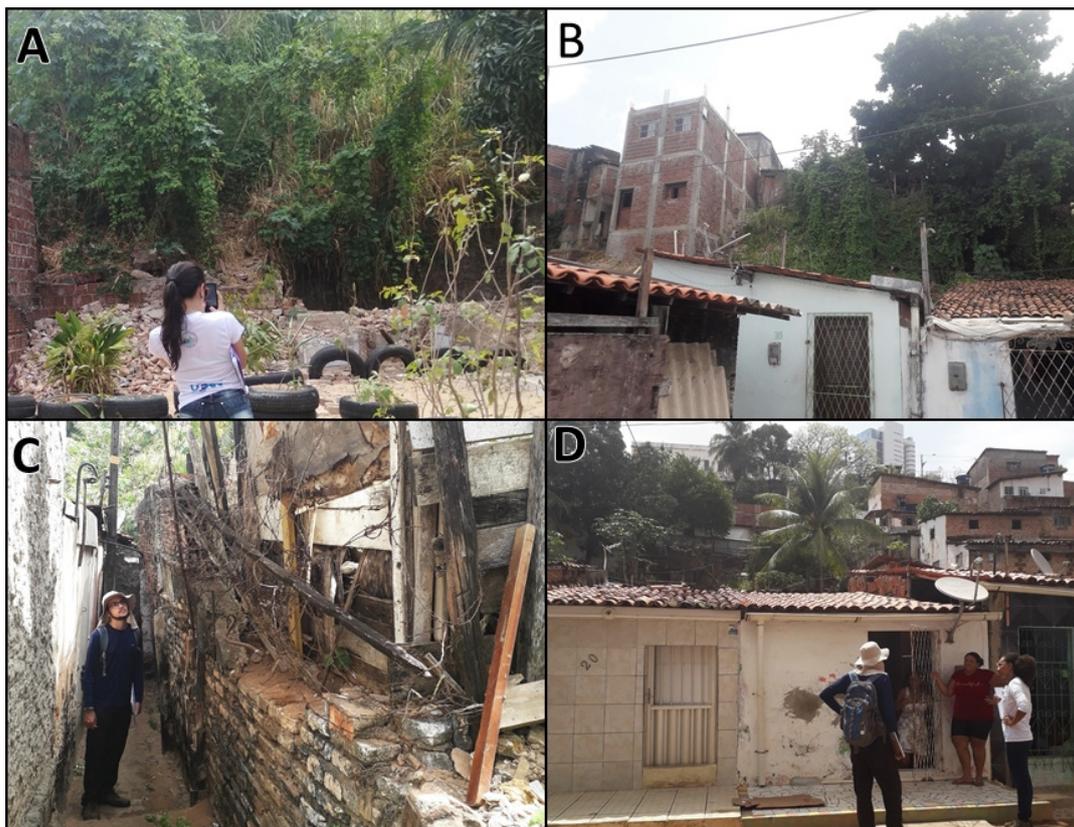
Figura 26 - Setor 4 da Comunidade São José do Jacó.

O setor 4 apresenta uma encosta com altura considerável (Figura 26-A e 26-B), com declividade superior a 45° . Além dos problemas já mencionados, como demonstrado na Figura 26-C, observa-se a presença de barrigas, fendas e contenções improvisadas inclinadas. Outros fatores preocupantes são as estruturas das casas na base da encosta, com pouca ou nenhuma contenção em seus quintais. No topo da encosta, a maioria das residências possui fundações frágeis, que correm o risco de desabar, afetando tanto as famílias das casas localizadas na parte superior quanto aquelas na parte inferior do setor.

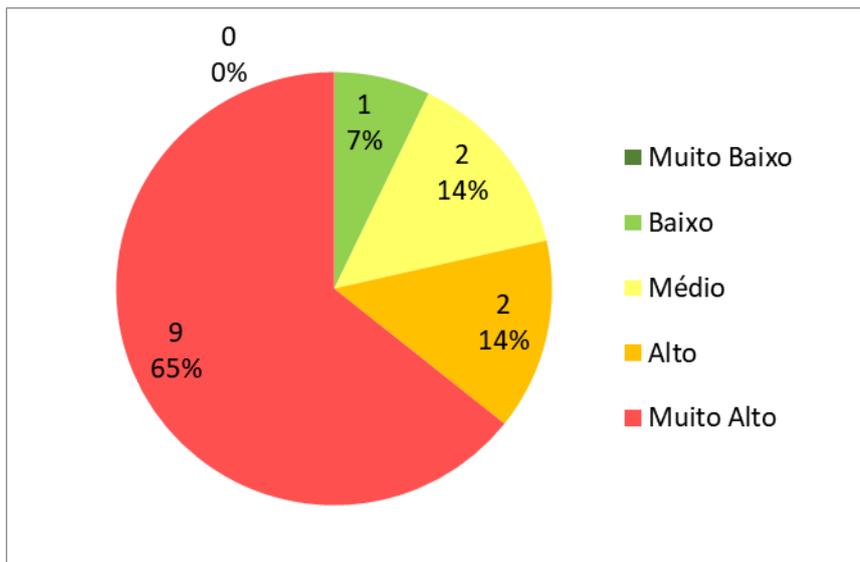
Gráfico 5 - Níveis de Exposição para Movimento de Massa para o Setor 4.

O setor 4, como mostra o Quadro 9, apresentou nove fatores de exposição ao movimento de massa considerados como nível *Muito Alto*, sendo eles: V1 - Declividade (medida em graus) maior que 45°; V5 - Evidências com presença de cicatrizes com ravinamentos, fendas, barrigas e árvores inclinadas; V - Existência de Obras de estabilização com ausência de obras de estabilização de encostas em áreas com necessidade de obras de contenção; V7 - Qualidade estrutural das casas com casas de alvenaria sem fundação e sem estrutura ou de madeira, com rachaduras e presença de afundamento do solo em alguns locais próximos à casa; V8 - Rede de esgotamento sanitário com presença de valas a céu aberto; V9 - Rede de águas pluviais com ausência de bueiros/canaletas, canaletas quebradas e/ou canaletas com destino final na própria encosta; V10 - Abastecimento de água com ausência total de abastecimento de água da rede geral; V11 - Lançamento de detritos (lixo/entulhos) com presença de grandes quantidades de detritos/lixo despejados frequentemente nos mesmos locais; V12 - Existência de corte e/ou aterros com cortes e/ou aterros maiores que o anterior e sem contenções.

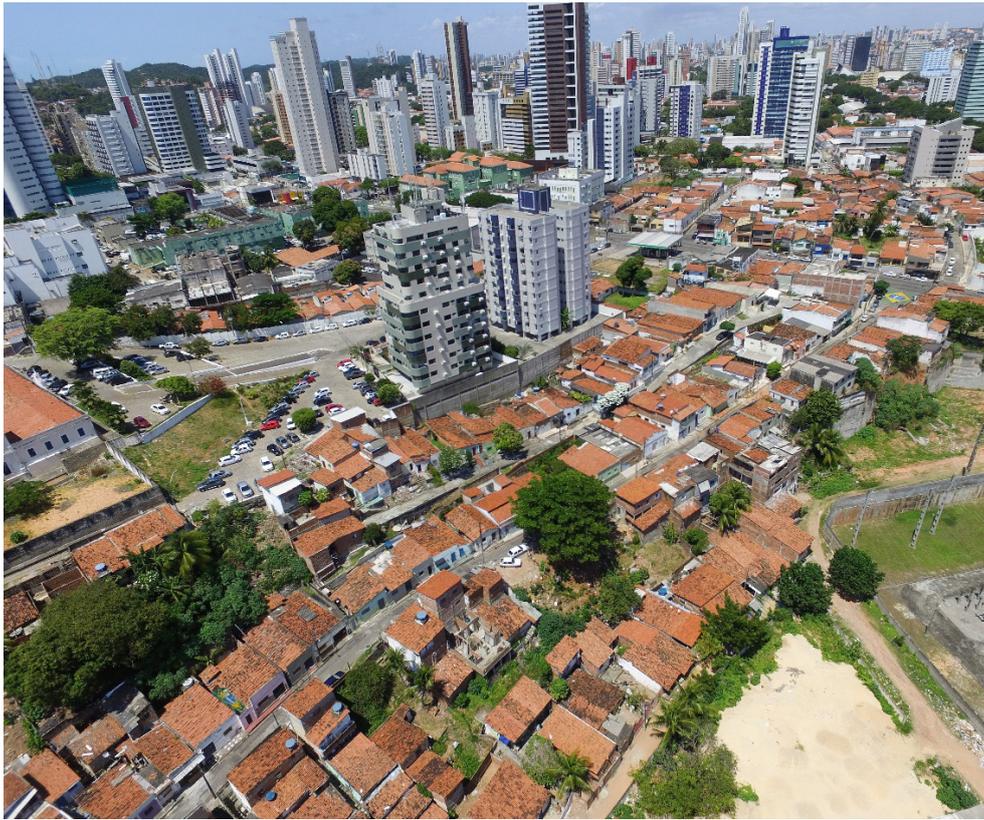
Figura 27 - Fotografia aérea da Comunidade São José do Jacó.

O setor 5 corresponde ao centro da Comunidade do Jacó, localizado inteiramente no bairro das Rocas, limitando-se aos demais setores pela Av. Des. Lins Bahia, escadarias e a extremidade da encosta. A área apresenta casas tanto no topo quanto na base da encosta, com alta declividade e estruturas precárias, além de sinais de rachaduras e presença de lixo e entulho na encosta, constituindo os principais problemas do setor. Os quintais das residências no topo da encosta estão próximos aos quintais das casas na base, e as residências na parte inferior possuem poucas ou quase nenhuma contenção, o que aumenta o risco de desabamento das casas superiores, afetando as casas inferiores. Na Figura 25, pode-se observar uma fotografia aérea dos setores da comunidade obtida através do drone DJI Phantom 3 Professional.

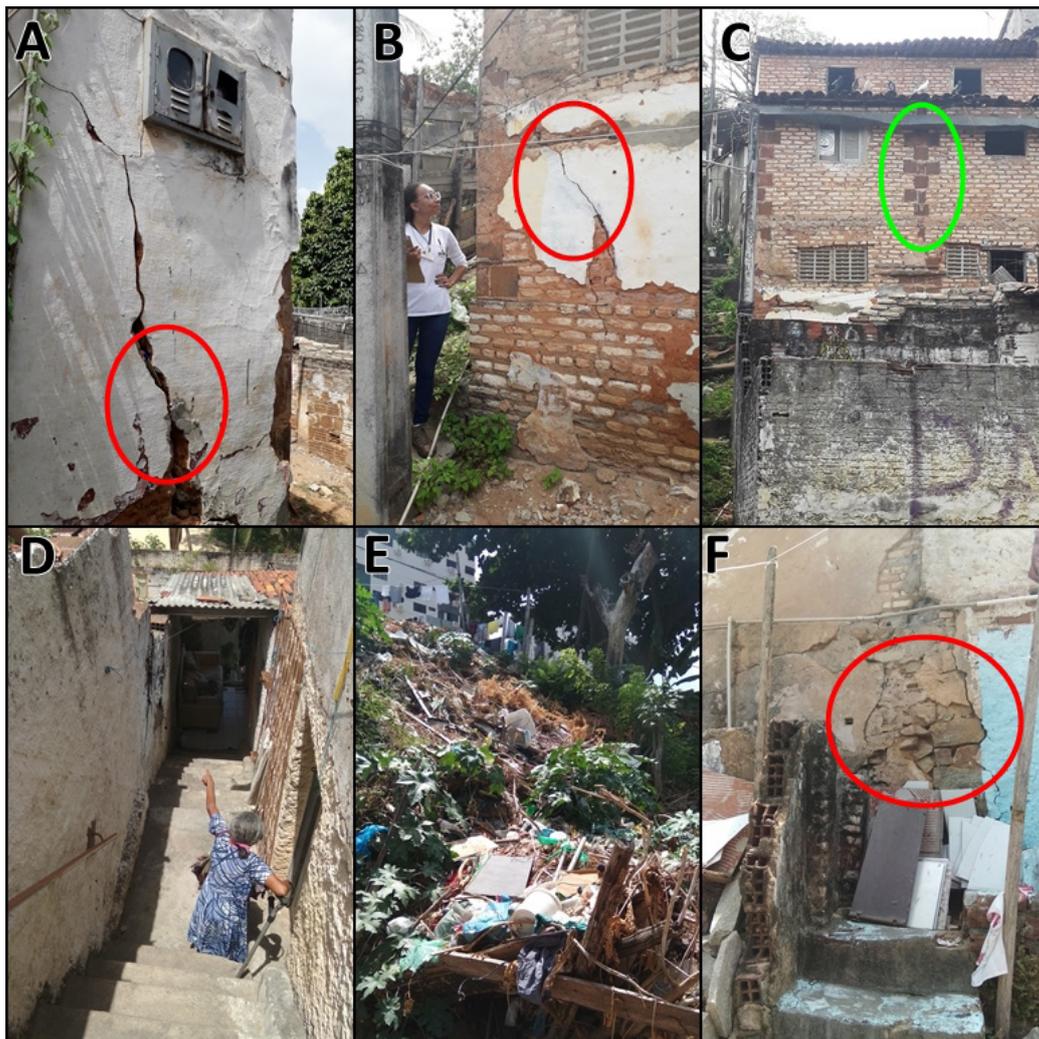
Figura 28 - Setor 5 da Comunidade São José do Jacó.

Nas Figuras 28-A, 28-B e 28-F, destacados pelos círculos vermelhos, é possível observar rachaduras verticais em casas localizadas no setor. No círculo verde da Figura 28-C, podemos visualizar residências construídas com materiais diversos de tijolo, apresentando tonalidades branca e vermelha, o que compromete a estrutura das casas. Na Figura 28-D, é perceptível a dificuldade de acesso de uma moradora idosa à sua residência. Já na Figura 28-E, a encosta encontra-se completamente tomada por entulhos e lixos despejados pela própria população. Essa área desocupada possui uma grande árvore Amendoeira-da-praia e está sustentando todo o peso do solo apenas por um muro na parte inferior. Os tipos de movimentos de massa possíveis de ocorrer no setor são rastejos, corridas e escorregamentos planares.

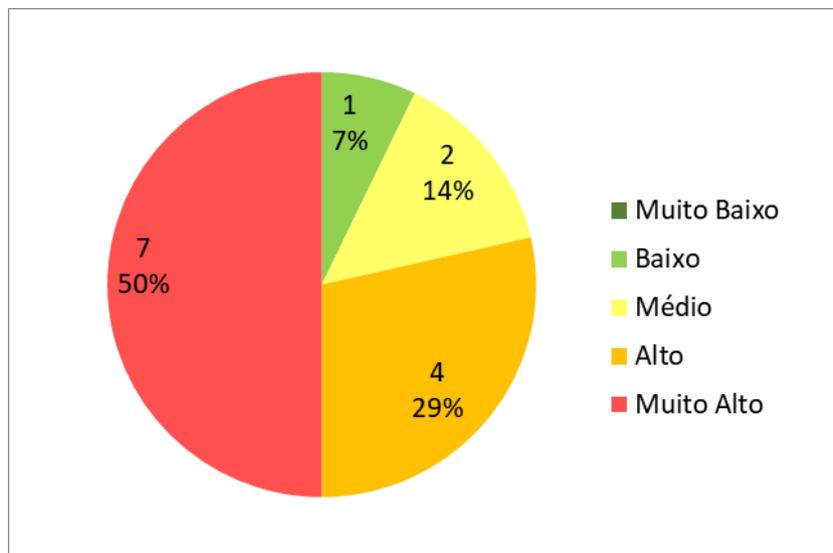
Gráfico 6 - Níveis de Exposição para Movimento de Massa para o Setor 5.

Conforme podemos observar no Quadro 10, o setor 5 apresentou seis fatores classificados como nível *Muito Alto*, sendo as variáveis: V1 - Declividade, acima de 45°; V4 - Aspectos geotécnicos com colúvio com sinais de rastejo ou solo residual com ravinas e/ou quantidade média de cicatrizes de deslizamentos; presença de trincas no solo; V6 - Evidências com presença de cicatrizes com ravinamentos, fendas, barrigas e árvores inclinadas; V7 - Qualidade estrutural das casas com casas de alvenaria sem fundação e sem estrutura ou de madeira, com rachaduras e presença de afundamento do solo em alguns locais próximos à casa; V11 - Lançamento de detritos (lixo/entulhos) com presença de grandes quantidades de detritos/lixo despejados frequentemente nos mesmos locais; V12 - Existência de corte e/ou aterros com cortes e/ou aterros maiores que o anterior e sem contenções; V14 - Impermeabilização da encosta (% de ocupação de casas e vias públicas) com >50%.

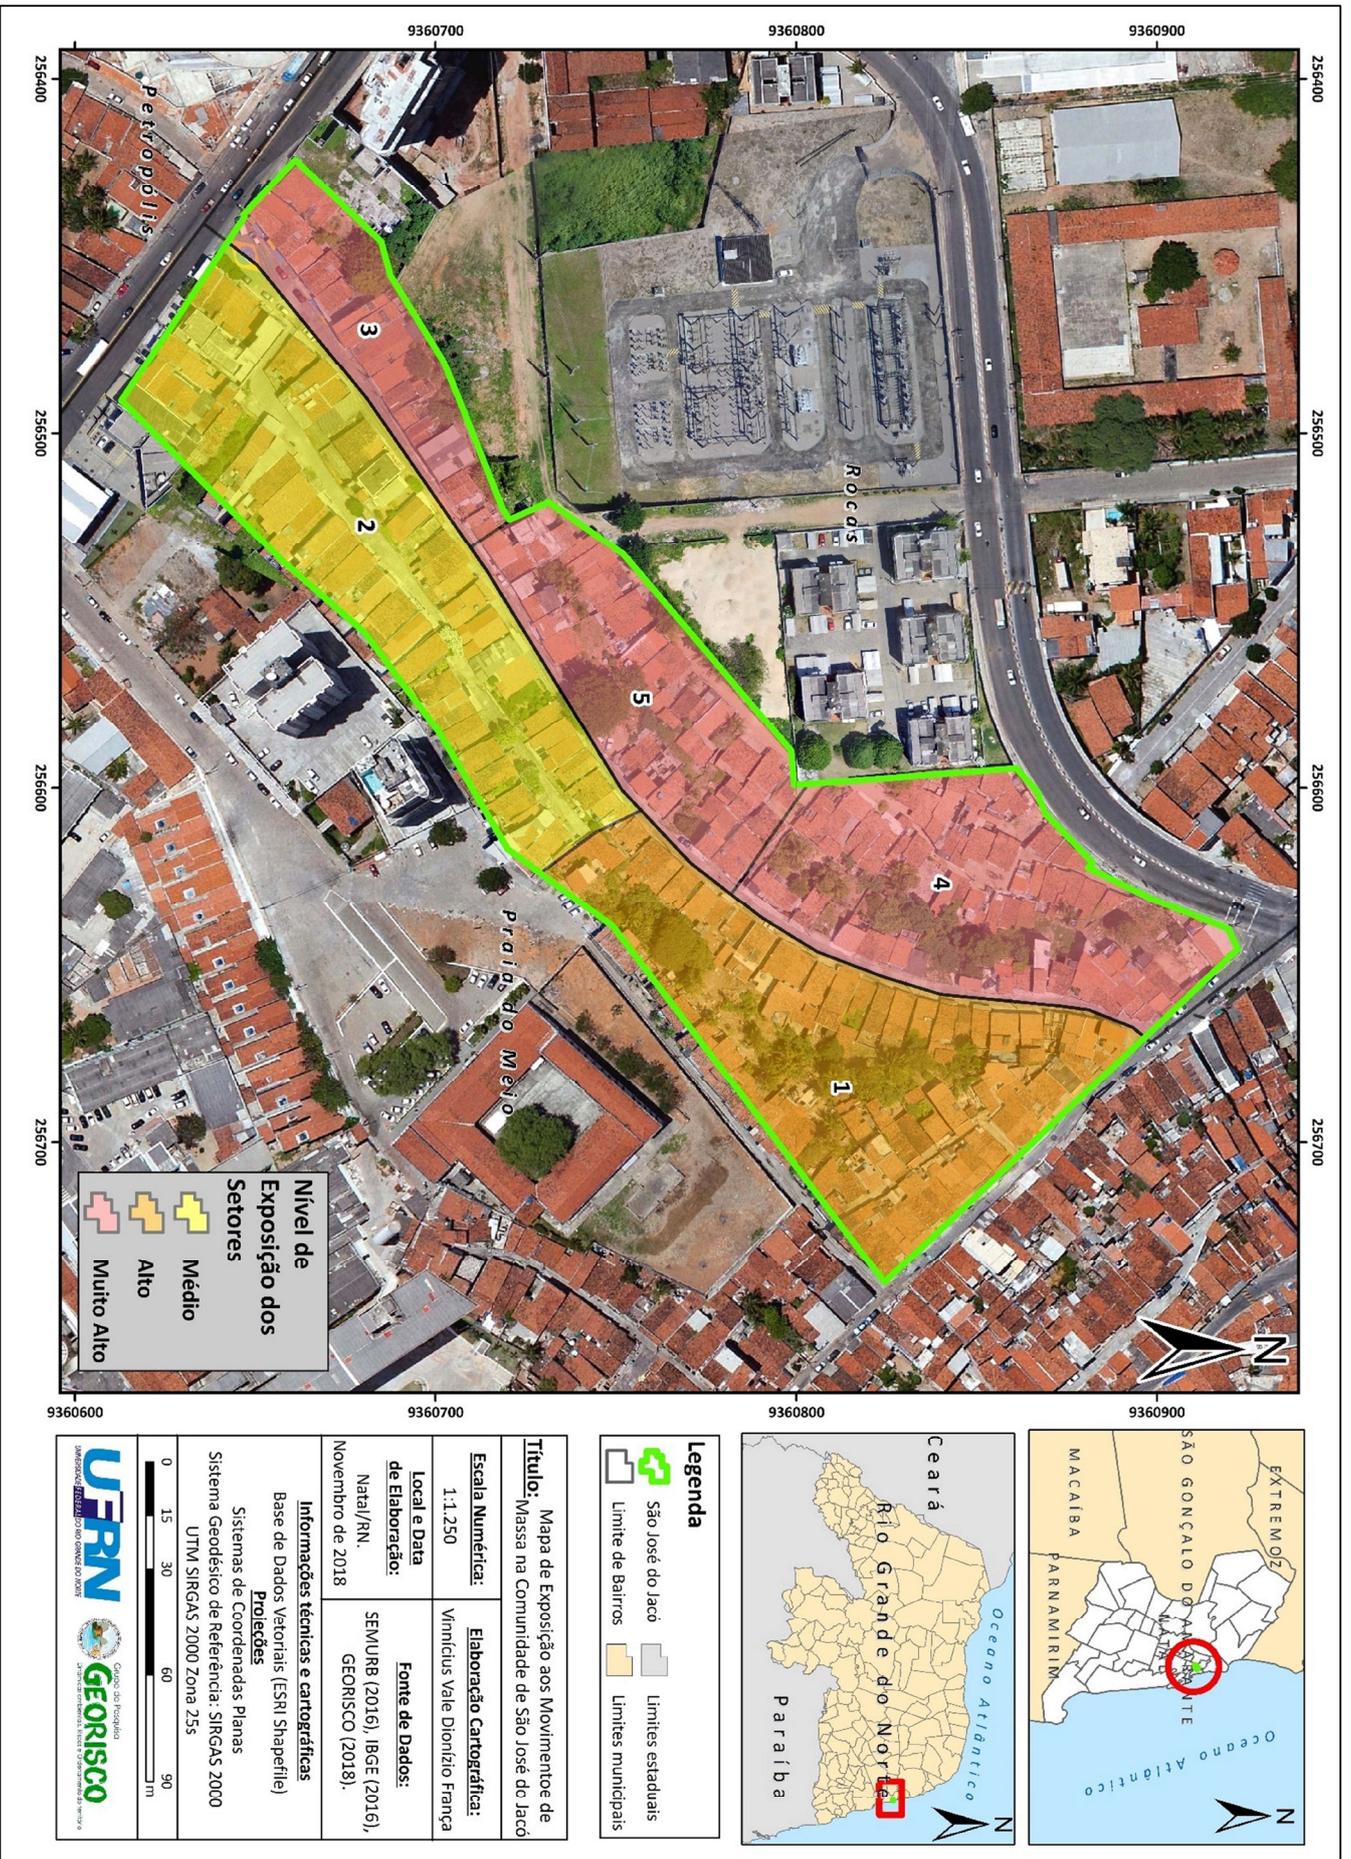
Mapa 10 - Mapa de Exposição aos Movimentos de Massa na comunidade do Jacó. Fonte: França (2018).

A partir dos resultados da pesquisa, foi possível analisar e classificar as áreas estudadas de acordo com seus níveis de risco. Após a elaboração cartográfica da exposição ao risco de movimentos de massa, constatou-se que, da área da comunidade, que totaliza 2,87 ha, 45%, ou seja, 1,30 ha, corresponde a áreas com nível Muito Alto de exposição.
